# Nordic News

Nr. 01.1

Høykvalitets Betong og Industriell Keramikk

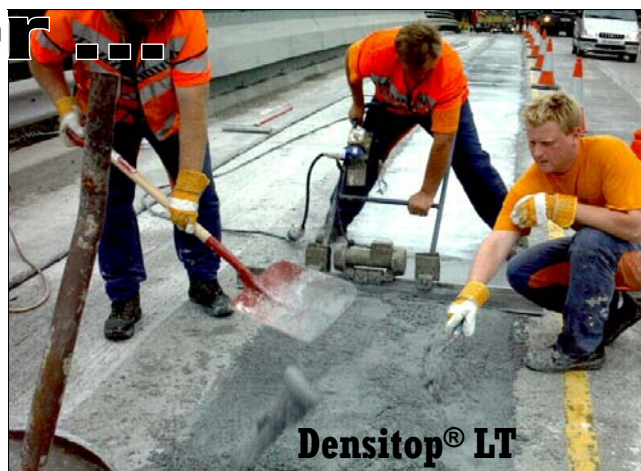
**Densitop® LT**

Sporfylling med Densitop LT på Lauve Bro i Vestfold høsten 2001. Fresing av spor-kanter er gjort før utstøping.

I 1996 forelå resultatene fra en sammenlignende undersøkelse på «Sporsliter'n» av forskjellige materialer til utbedring av sporslitte betongvegdekker. **NM-Betong - type Densitop** - var da det eneste material som ble funnet godt nok til dette formål (jfr. Intern rap. nr. 1930 Statens Vegvesen, Vegdir). Etter den tid har en rekke broer i 9 fylker fått Densitop «på toppen».

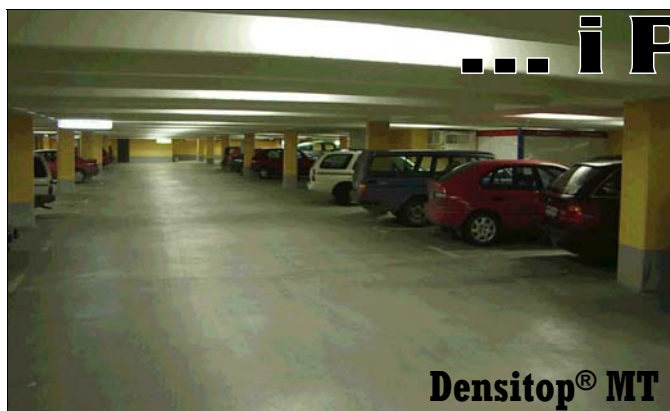
**Densitop® MT**

P-hus i Lund i Sverige med nytt slitedekke av Densitop MT.

**D**ensitop er betong med trykkfasthet fra 100 til 200 MPa. Som slitelag i P-hus gir dette et vann- og klorid-tett, men diffusjonsåpent dekke med meget høy slitestyrke. En rekke P-hus i Danmark, Sverige og Norge har nå Densitop slitelag.

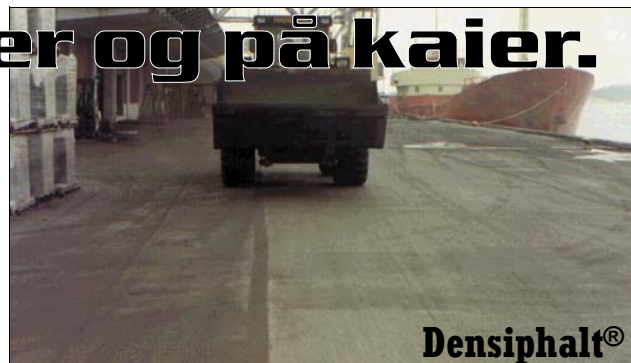
**Densiphalt®**

Densiphalt ble lagt på Elkem's kai i Kristiansand i 1991 - og fungerer meget bra etter 10 år ifølge Elkem.

**D**ensiphalt er en kombinasjon av asfalt og høyfast mørtel. Denne kan legges fugefritt på betong eller asfalt - og gir en væsketett belegning med stor slitestyrke og bæreevne. Ca. 250.000 m<sup>2</sup> Densiphalt er lagt i verdens største containerhavn i Rotterdam.

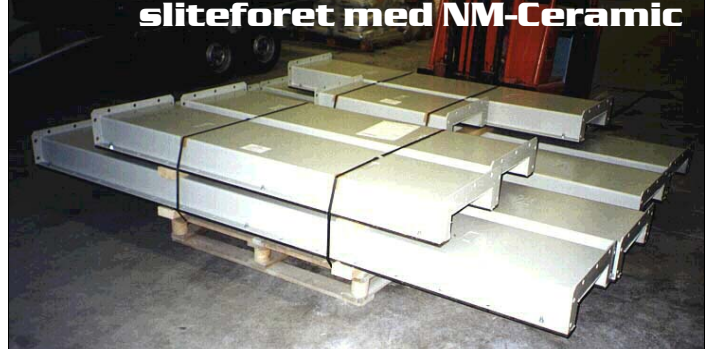
## Bunnseksjoner til redler slitteforet med NM-Ceramic

*Redlere slitteforet med NM-Ceramic fungerer i år etter år uten brekkasje - og uten nevneverdig slitasje. Nordic Materials har utført slitteforing i - og levert komplette slitteforede redlere til en rekke anvendelser og bedrifter - herunder bl.a Hydro, Falconbridge Nikkelverk, samt flere forbrenningsanlegg.*

Helstøpte slitteforinger av NM-Ceramic er armert med stålfiber og vanlig stålarmering. Stålarmeringen sveises til ståloverflaten og sørger derfor for at foringen sitter på plass til den er helt utslitt.
