# Nordic News

## Betongvedlikehold og Belegninger

## Fasaderehabilitering med høyfast betong

### Lørenfare 1, Oslo

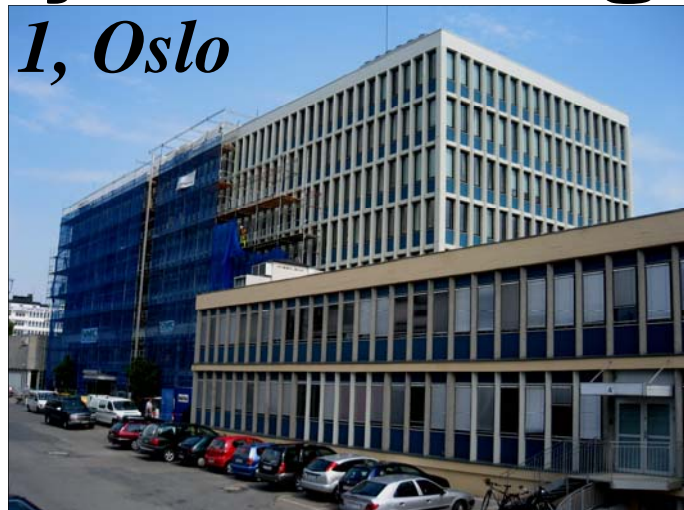
*NMC hadde i 2005 og 2006 oppdraget med å rehabilitere fasadene på DnB Nor's forretningsbygg i Lørenfare 1 i Oslo. Omfanget av skader på eksponerte betongoverflater var betydelig - mest som følge av armeringskorrosjon.*

*NMC benyttet høyfast betong i forbindelse med skadeutbedringene da dette har vist seg å være en god teknisk løsning - i tillegg til at gjennomføringen kan gjøres raskere og billigere enn med tradisjonell betong.*

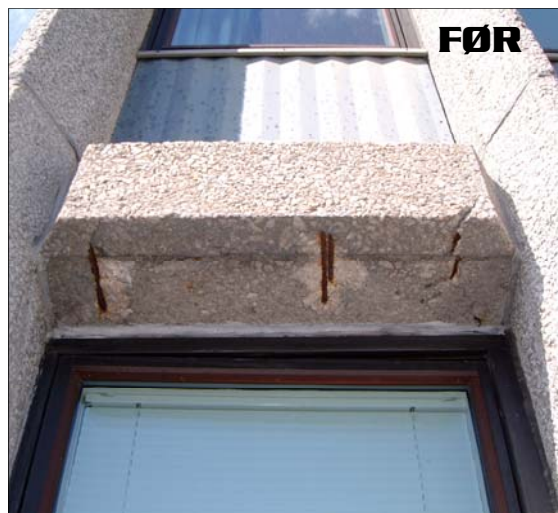
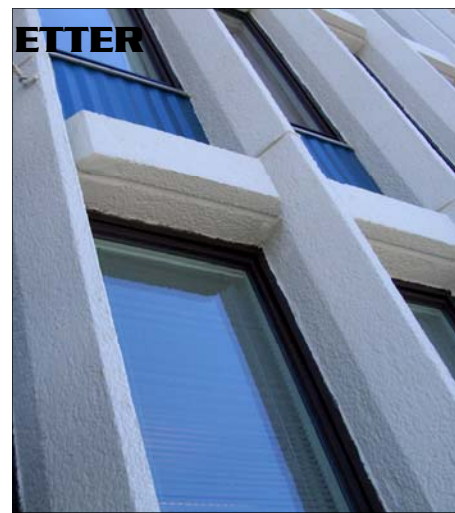
*Armeringskorrosjon hadde medført at overdekningen flere steder hadde løsnet og falt ned. Til alt hell hadde ikke mennesker kommet til skade som følge av dette, men rehabiliteringsbehovet var påtrengende.*

*Alle overflater ble behandlet - både frilagt betong, malte betongoverflater, stålplater under vinduer og trekarmer rundt vinduer.*

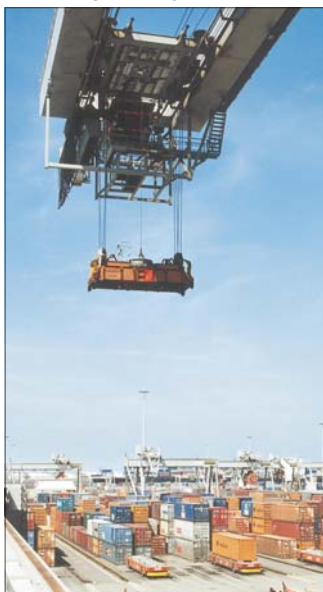
Rotterdam havn er verdens største. Her er det fra 1996 til 2000 lagt 250.000 m<sup>2</sup> Densiphalt på container-terminalen.

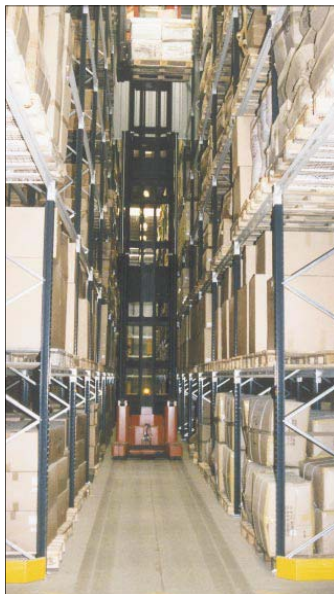
Jysk Sengetøylager valgte fugefri Densiphalt-belegning i sitt 11.000 m<sup>2</sup> nye lager i Vejle, DK i 1996. Jfr.: [www.densit.com](http://www.densit.com)

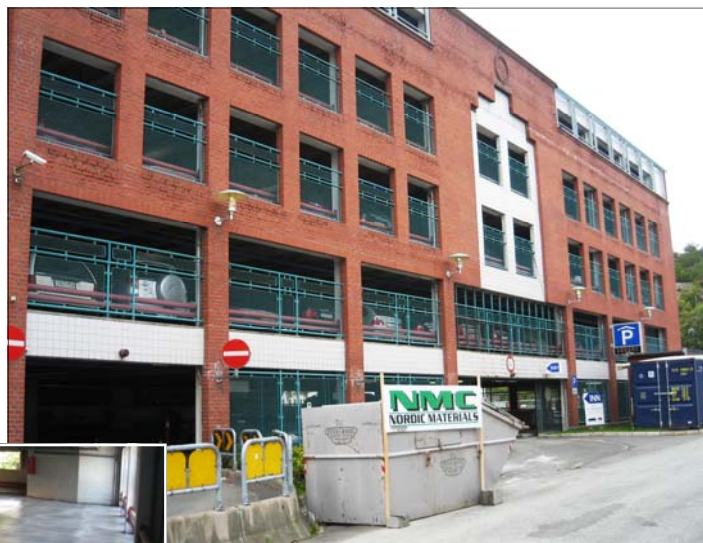
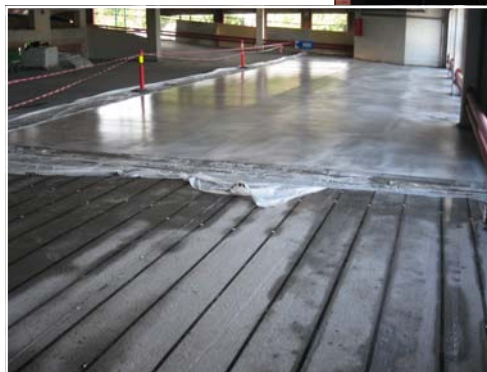
Dekkene ble påstøpt et 10 mm belegg av høyfast betong (120 MPa) etter montasje av katodisk anlegg.

**P**-huset i Slottskvartalet ble bygget i 1990, og er Kristiansands største P-hus. Dekkene i dette P-huset er blitt rehabilitert og påstøpt en høyfast betongbelegning høsten 2006.

Armeringskorrosjon i svinarmering som lå med for liten overdekning var årsaken til at tiltak allerede var nødvendig etter 16 år.

NMC hadde oppdraget med påstøp av ca. 8.300 m<sup>2</sup> belegg av høyfast betong.

ble også beskyttet katodisk (anodeband under påstøpen). Det kan diskuteres om dette var nødvendig da det har vist seg i en rekke andre P-hus at den høyfaste belegningen alene hindrer armeringskorrosjonen. Dette fordi fuktigheten i dekkene reduseres og stabiliseres.
