# Bekjempelse av *Gyrodactylus salaris*

Hvor står vi, hvor går vi og hvor har vi vært?

Asle Moen, gruppeleder bekjempelsesgruppa, seksjon for miljø- og smittetiltak

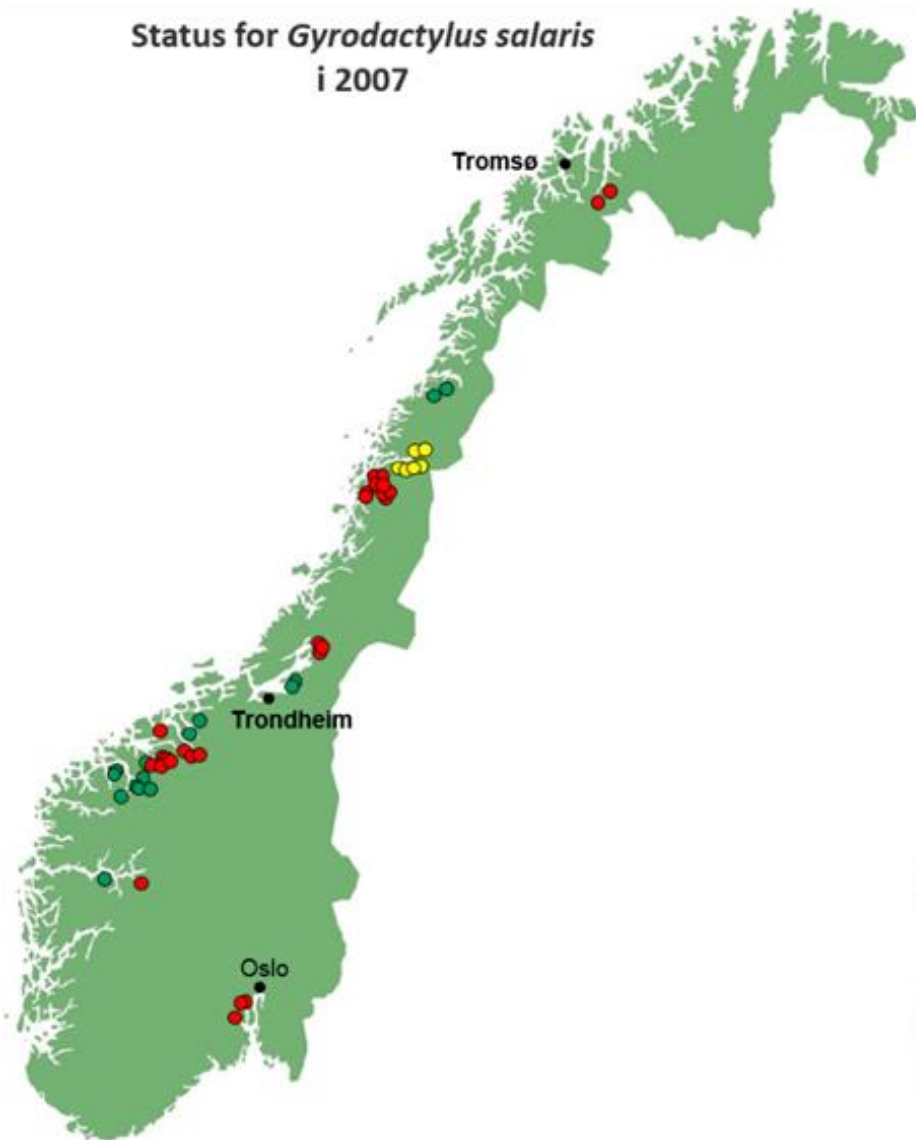
Status for *Gyrodactylus salaris*  
i 2007

- Elv infisert med *G. salaris*
- Elv friskmeldt for *G. salaris*
- Elv under friskmelding for *G. salaris*

- 32 friskmeldte vassdrag
- 11 vassdrag i en friskmeldingsprosess
- 7 ubehandlede vassdrag
  - Drivaregionen
  - Drammensregionen
