# Belegninger i P-hus

## NM-Teknikk

### Densitop®/Densiphalt®

## REHABILITERING AV KLORIDINFISERTE DEKKER MED NM-TEKNIKK

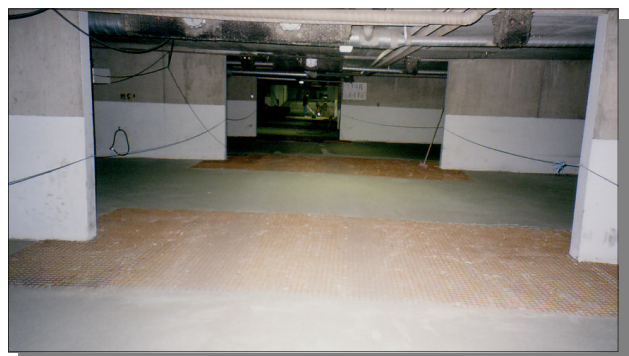
## P-hus - Skansen Borettslag OSLO

- Oppgave:** Rehabilitering av 2700 m<sup>2</sup> dekker.  
**Omfang:** Kapasitetskontroll, forsterkning, katodisk beskyttelse (del av areal), rep. av skader/sprekker, nytt slitelag med høyfast betong.
- Utført:** Høsten 1998.  
**Resultat:** Tett og diffusjonsåpen konstruksjon med større stivhet, styrke og slitasjemotstand.
- Kommentar:** P-hus i naboborettslag (tilsv. bygg og alder) ble av annen entreprenør påført diffusjonstett belegg året etter. Dette medførte akselerasjon av skader - og ny, meget kostbar rehabilitering etter 2 år!

*P-huset i Skansen Borettslag i Oslo var det første P-huset i Norge som fikk nye slitedekker av høyfast betong. Resultatene herfra har dannet grunnlag for at flere andre P-hus har fått samme behandling. I Danmark og Sverige er en rekke P-hus utført med samme slitedekker.*

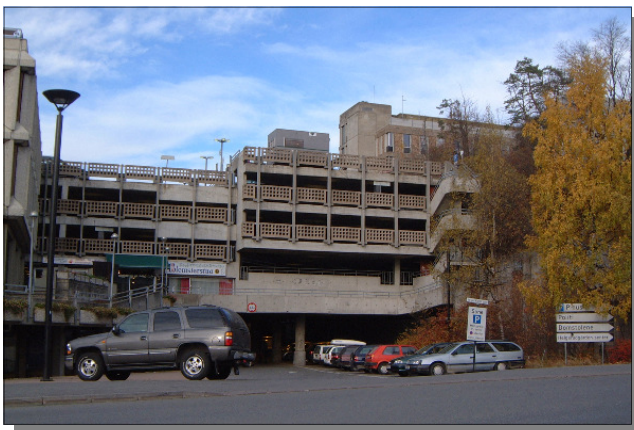
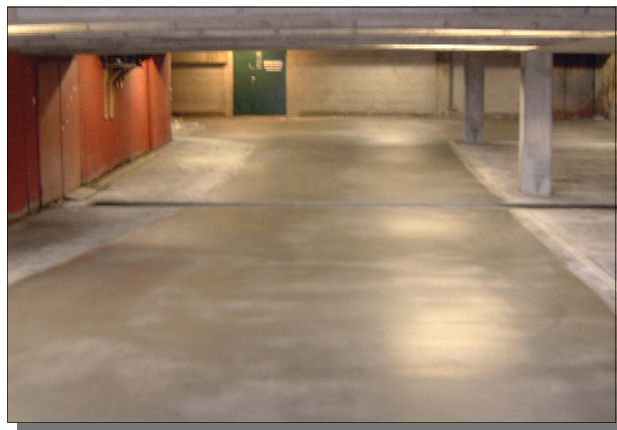
## P-hus - Bærum Kommune

**Oppgave:** Rehabilitering av 3500 m<sup>2</sup> dekker.  
**Omfang:** Rensing og påføring av nytt slitelag med høyfast betong.  
**Utført:** 2002, 2003 og 2004.  
**Resultat:** Tett og diffusjonsåpen konstruksjon med lang levetid - til lav pris.

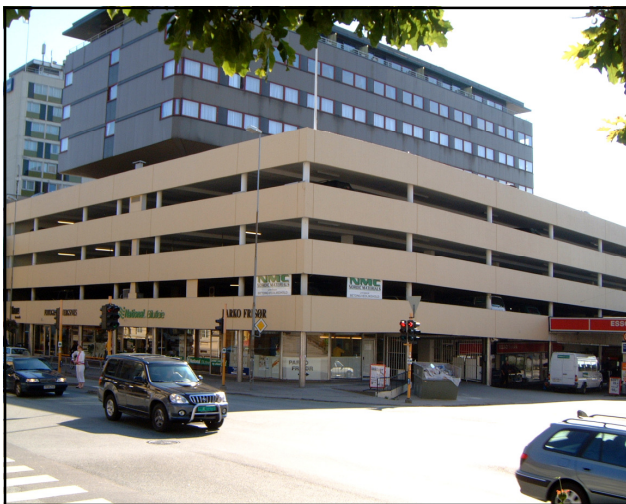
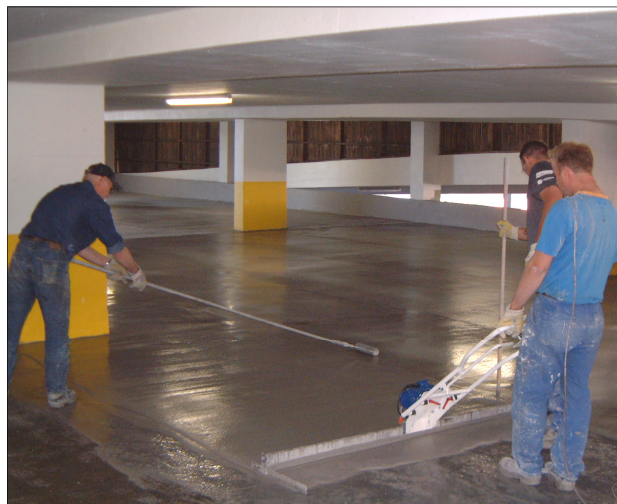
## P-hus - Parko

**Oppgave:** Rehabilitering av 7000 m<sup>2</sup> dekker.  
**Omfang:** Reparasjon av skader, rensing og påføring av nytt slitelag med høyfast betong.  
**Utført:** 2003.  
**Resultat:** Tett og diffusjonsåpen konstruksjon med lang levetid - til lav pris.

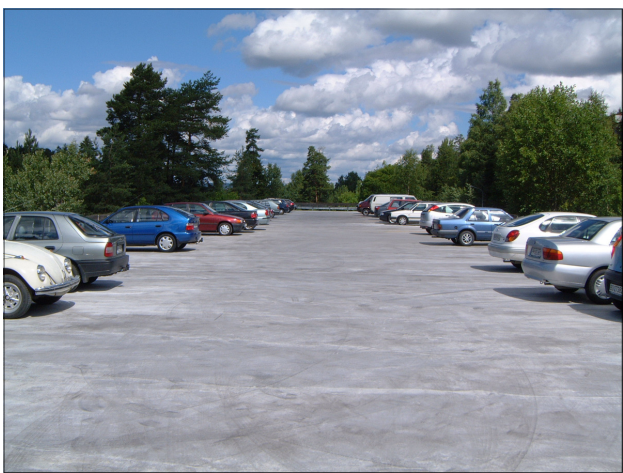
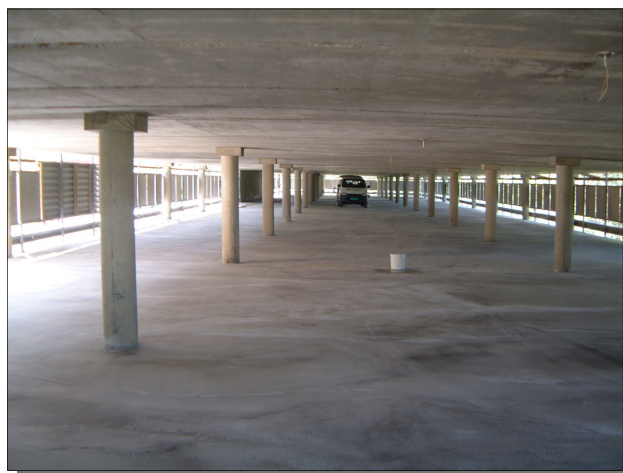
## P-hus - Nordre Skrenten Borettslag

**Oppgave:** Rehabilitering av 3 100 m<sup>2</sup> dekker.  
**Omfang:** Rensing og påføring av nytt slitelag med høyfast betong.  
**Utført:** 2004.  
**Resultat:** Tett og diffusjonsåpen konstruksjon med lang levetid - til lav pris.

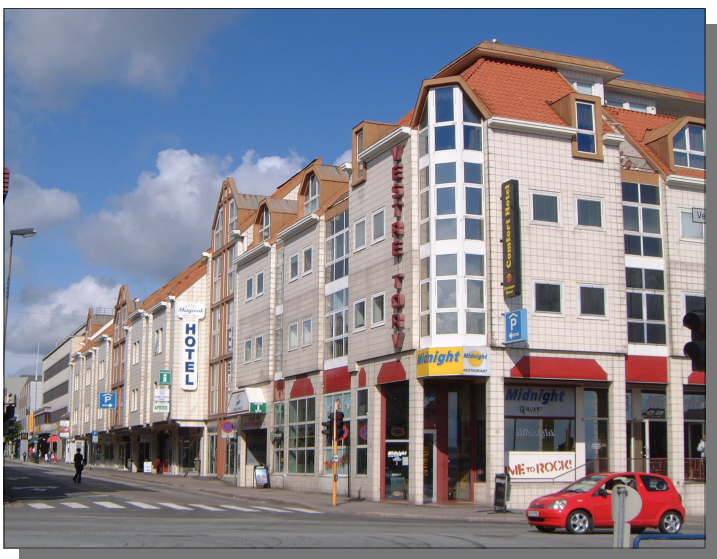
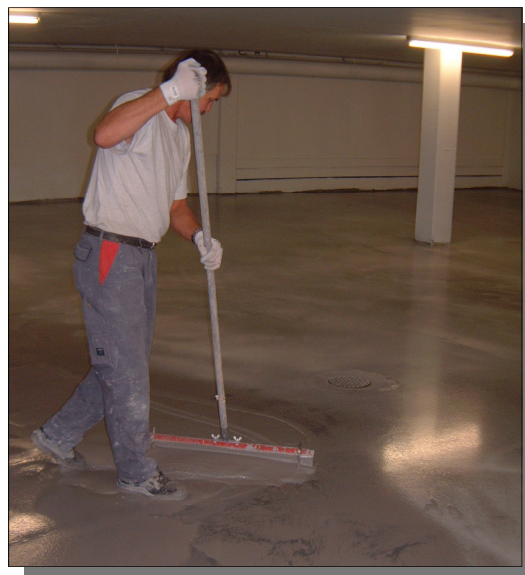
## P-hus - Vestre Torv

**Oppgave:** Rehabilitering av 5 500 m<sup>2</sup> dekker.  
**Omfang:** Reparasjon av skader, rensing og påføring av nytt slitelag med høyfast betong.  
**Utført:** 2004.  
**Resultat:** Tett og diffusjonsåpen konstruksjon med lang levetid - til lav pris.

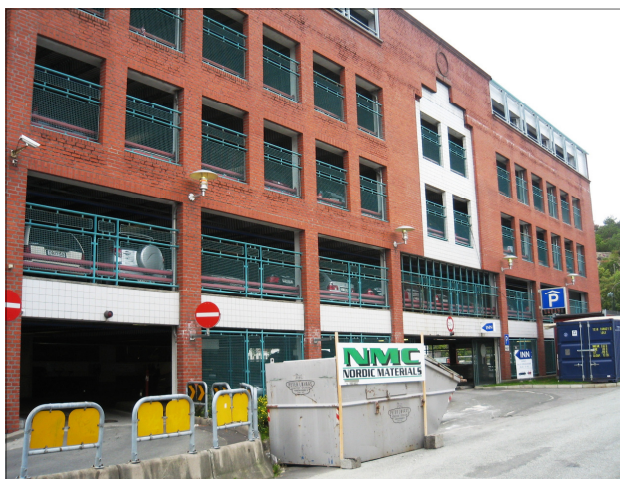
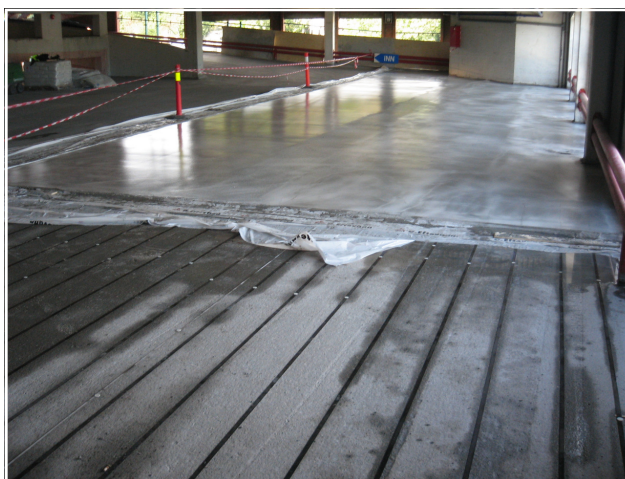
## P-hus - Slottet

**Oppgave:** Nytt slitelag på 8 300 m<sup>2</sup> dekker.  
**Omfang:** Rensing og påføring av nytt slitelag med høyfast betong.  
**Utført:** 2006.  
**Resultat:** Tett og diffusjonsåpen konstruksjon med lang levetid - til lav pris.

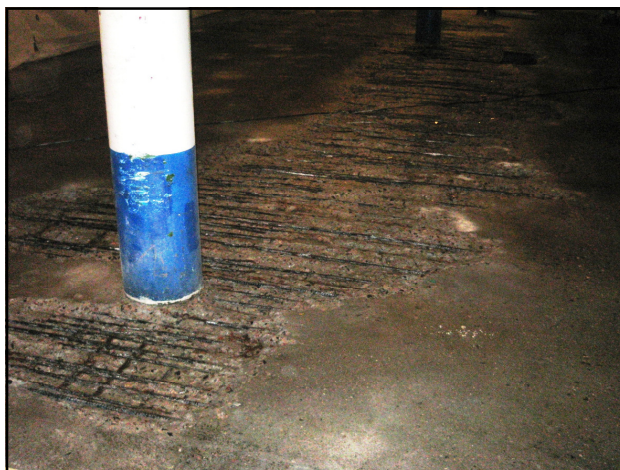
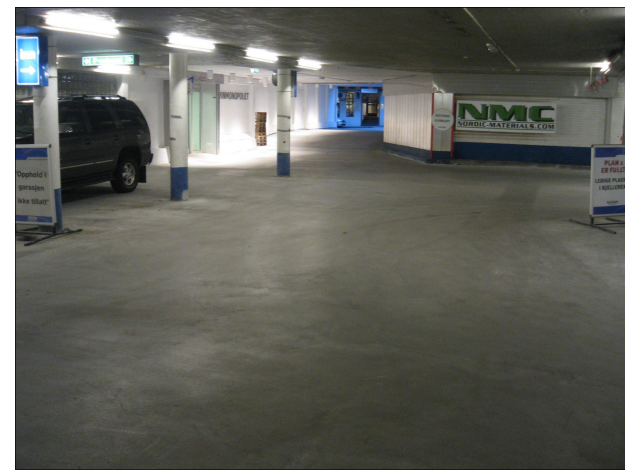
## Lillemarkens P-hus

**Oppgave:** Nytt slitelag på 1 850 m<sup>2</sup> dekker.  
**Omfang:** Rensing og påføring av nytt slitelag med høyfast betong.  
**Utført:** 2007.  
**Resultat:** Tett og diffusjonsåpen konstruksjon med lang levetid - til lav pris.

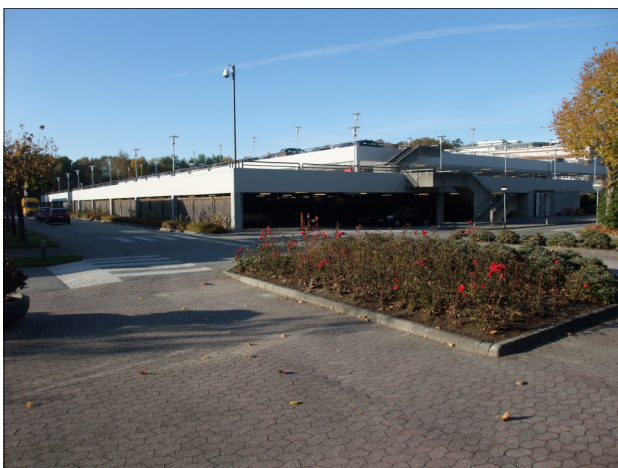
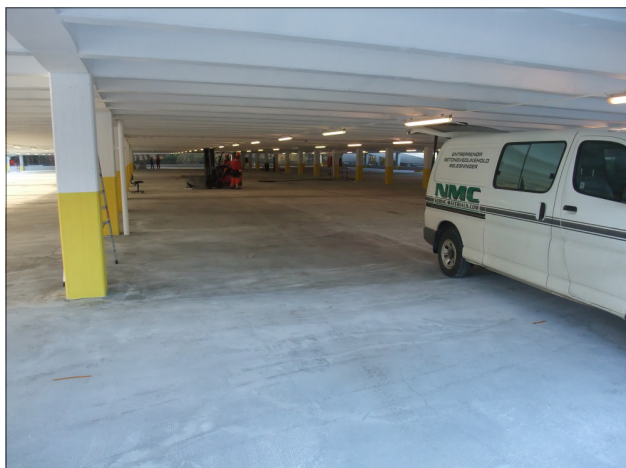
## Statoil P-hus

**Oppgave:** Nytt slitelag på ca. 12 000 m<sup>2</sup> dekker.  
**Omfang:** Rensing og påføring av nytt slitelag med høyfast betong.  
**Utført:** 2009.  
**Resultat:** Tett og diffusjonsåpen konstruksjon med lang levetid - til lav pris.

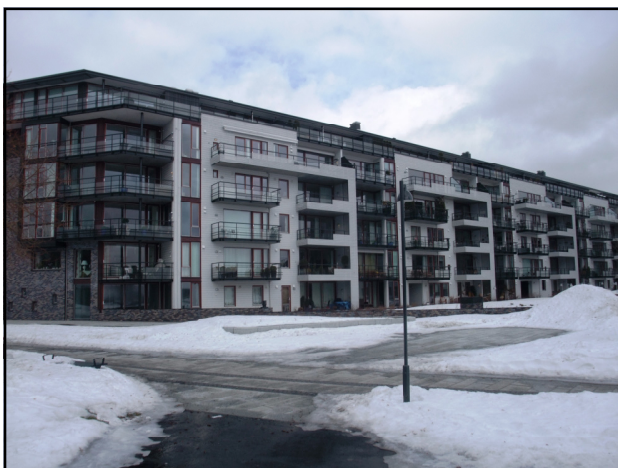
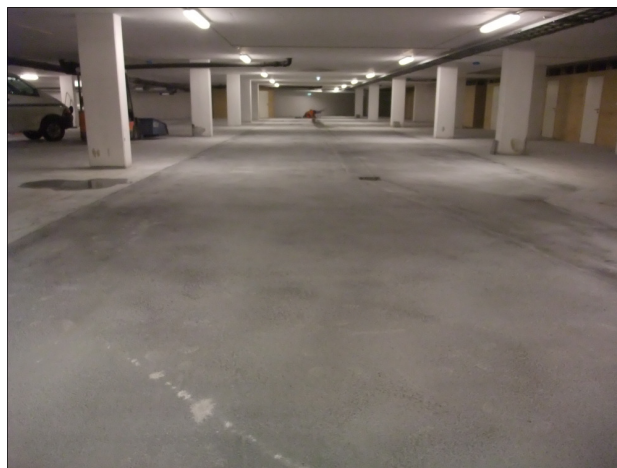
## Bystranda Aveny P-hus

**Oppgave:** Nytt slitelag på 3 800 m<sup>2</sup> dekker.  
**Omfang:** Rensing og påføring av nytt slitelag med høyfast betong.  
**Utført:** 2010.  
**Resultat:** Tett og diffusjonsåpen konstruksjon med lang levetid - til lav pris.
