Nordic News

Nr. 05.1

Betongvedlikehold og Belegninger

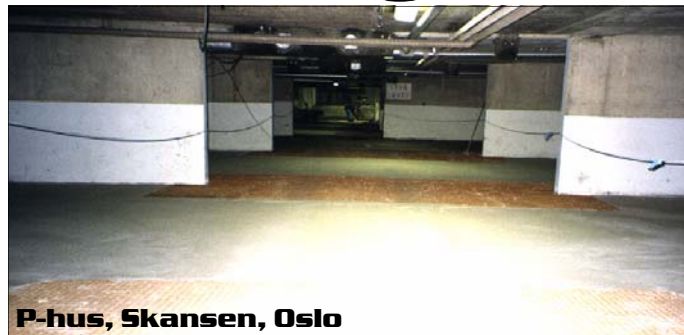
P-hus, Skansen, Oslo

NMC hadde i 1997 oppdraget med å rehabilitere P-huset i Skansen Borettslag i Oslo. Dekket mellom 1. og 2. etg. var sterkt skadet av armeringskorrosjon som følge av salt og fuktighet. Nå - 7 år etter at skadene ble reparert og gulvet påstøpt belegg av høyfast betong - viser det seg at skadeutviklingen har stoppet opp. Alt tyder nå på at dette er en permanent, vedlikeholdsfri og rimelig løsning.

P-huset i Skansen Borettslag i Oslo representerer på mange måter et gjennombrudd for bruk av grunnleggende betongteknologi og høyfast betong i forbindelse med rehabilitering av P-hus og broer (jfr. også forrige Nordic News).

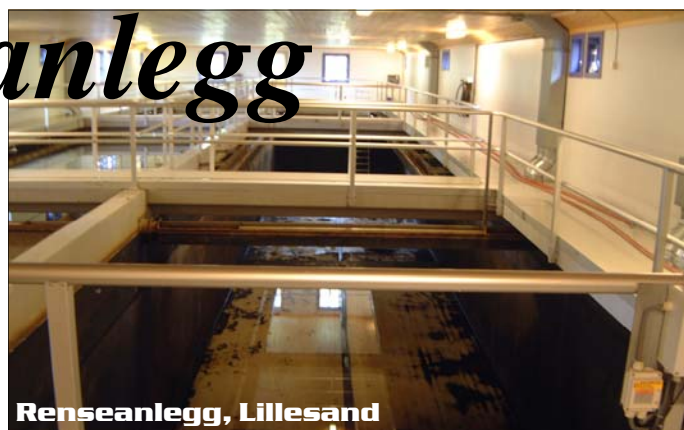
Renseanlegg, Lillesand

Det kommunale kloakkrenseanlegget - Fossbekk - i Lillesand ble rehabilitert av NMC i 1997. 5 år gammelt var betongveggene i bassengene sterkt nedbrutt av kjemisk angrep. Veggene ble sandvasket og påsprøytet 10 mm høyfast betong i 1997. Etter 7-8 år er det nylig registrert at inntil 2-3 mm av dette belegget er nedbrutt. Opprinnelig estimert levetid for belegget på 20 år viser seg derfor som riktig anslag.

Nedbrytning av betong i kloakkrenseanlegg kan gå meget raskt på grunn av kjemisk angrep. Fordi normal betong ikke er vanntett trenger kjemikaliene også inn i betongen og bryter denne ned innenfra.

Høyfast betong er meget vanntett og slipper ikke inn kjemikaliene. Kjemisk angrep begrenses derfor kun til overflaten av betongen - og beskytter derfor bakenforliggende betong mot nedbrytning.

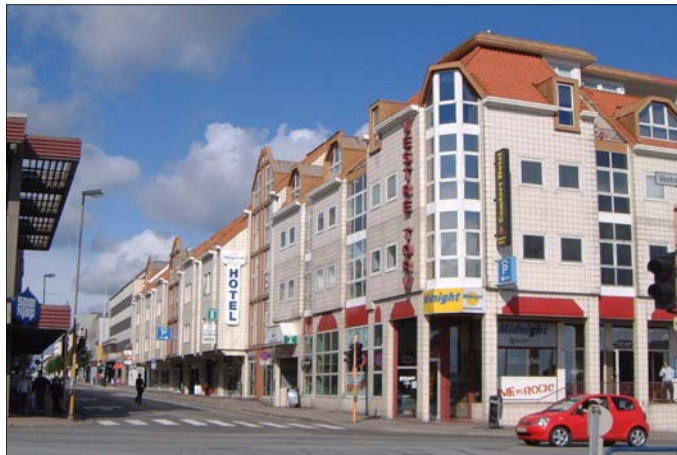
Vestre Torv P-hus, Kr.sand

Armeringskorrosjonen i dekkene i Vestre Torv P-hus var godt i gang da NMC i 2004 fikk oppdraget med å rehabilitere disse. Ca. 5.500 m² dekker i 5 etasjer ble reparert og påstøpt nytt slitelag av høyfast betong - til en samlet pris under kr 600,- pr. m². Dette inkluderer reparasjon av

Bak fasaden i Vestre Torv ligger et av Kristiansands største P-hus. I en alder av ca. 20 år var dekkene i huset mer enn modne for rehabilitering.

NMC gjennomførte rehabiliteringen mens 4/5-deler av huset hele tiden var i bruk.

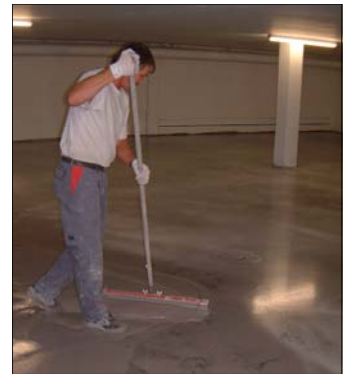
Skadeomfanget som følge av armeringskorrosjon var meget omfattende.

Alle dekker ble påstøpt 6-10 mm belegg av høyfast betong (165 MPa) etter reparasjon av skader.

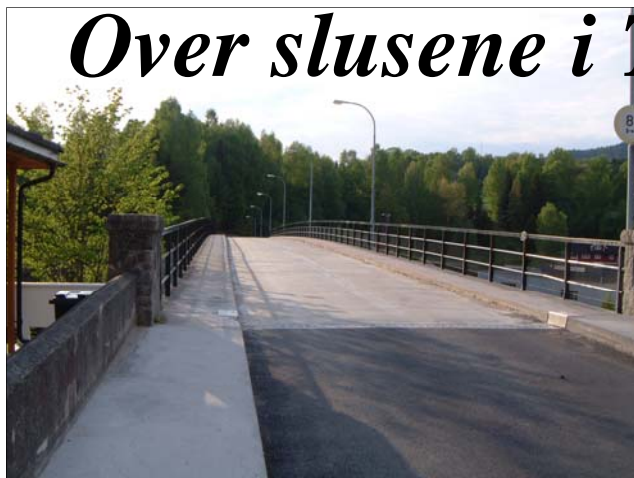
Over slusene i Telemark

Gamle Ulefoss Bro over slusene i Ulefoss ble forsterket av NMC med påstøp av armert, høyfast betong i april i år. Etter dette kunne akseltrykket heves slik at turistbussar kan passere.

Påstøpen av armert, høyfast betong gir en meget slitesterk, vann- og kloridrett overflate i tillegg til den økte bæreevnen.

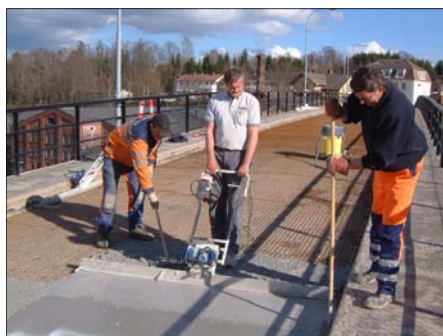
Armeringen dybles til underbetongen og støpes ut med en fiberarmert, meget høyfast betong.

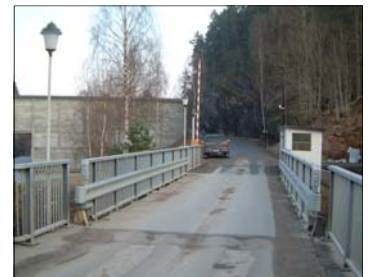
Løveid Bro over slusene ved Skotfoss Bruk ble skiftet ut i 2003. Ny stålbru ble påstøpt armert, høyfast betong av NMC. Dette som 25 mm forsterkning og beskyttende slitelag på ståldekket.

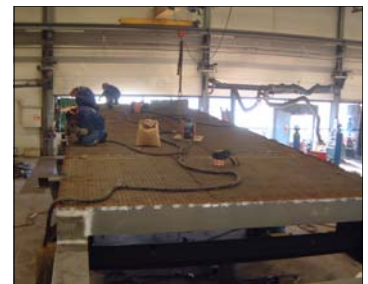
Stålbroen ble produsert ferdig i verksted. Armeringsnettet ble sveist til ståløverflaten og utstøpt med høyfast betong.
