# Nordic News

## Betongvedlikehold og Belegninger

## HØYFAST BETONG

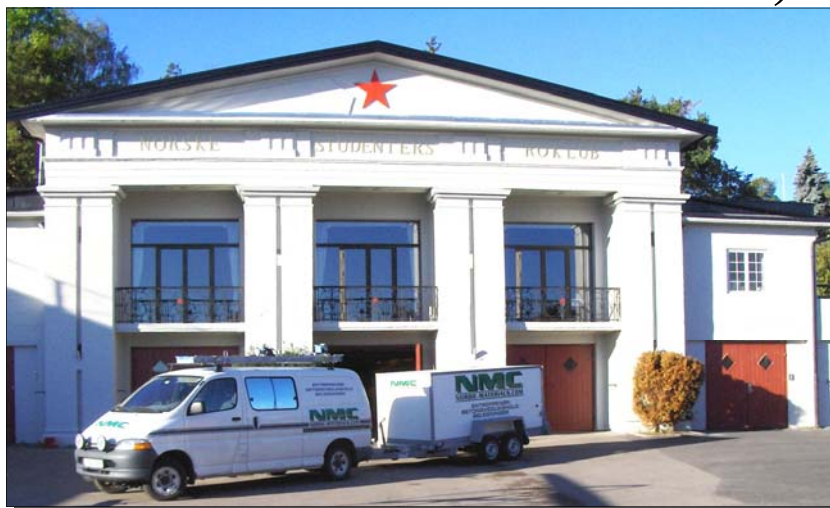
*NMC har rehabilitert NSR's bygg i Huk Aveny. Skader som følge av armeringskorrosjon, frost og vannlekkasjer er reparert. Deretter er bygget overflatebehandlet med spesielt tilpassede produkter.*

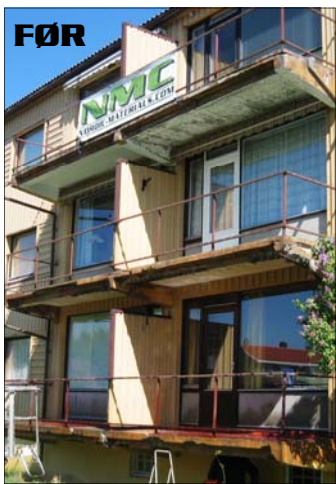
**Friggs vei 2, Kristiansand. Omfattende skader som følge av fuktighet, frost og armeringskorrosjon.**

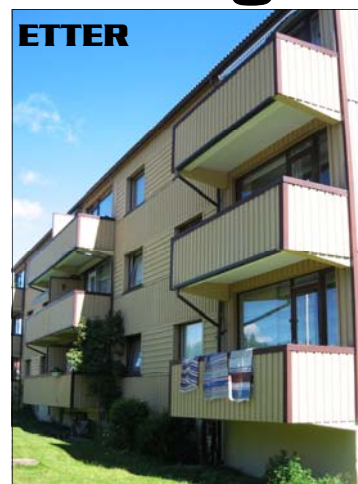
**Friggs vei 2 etter rehabilitering. Vannnett, diffusjonsåpen høyfast betong på oversiden og i skader.**

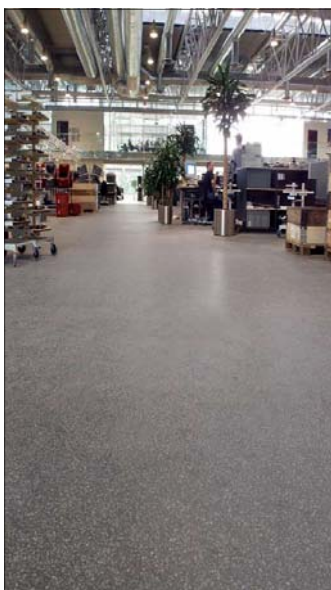
6.700 m<sup>2</sup> diamantslipt, sort Densiphalt i produksjon, lager og ekspedisjon hos Martin Professional i Danmark.

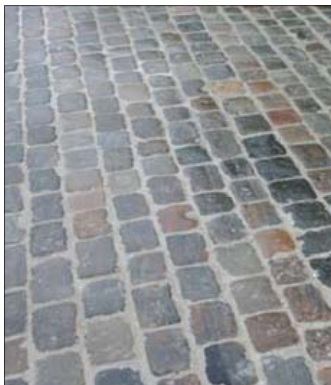
DensiCobb er et utviklet system for brolegging som tåler høy trafikk med tunge kjøretøyer.

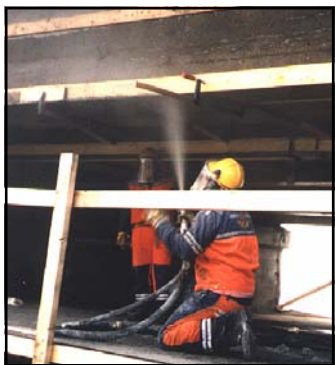
Sprøyting med høyfast betong under Mandal Bybro.

1994 1030 m <sup>2</sup>	<b>Mandal Bybro (Vest-Agder):</b> Rep. av skader og 10 mm ny "hud" på nedre del av spennbetongbjelker.	Ingen nye skader etter 13 år.
1996 600 m <sup>2</sup>	<b>Bakkevannet bro (Telemark):</b> Rep. av skader og 10 mm ny "hud" under hele broen.	Ingen nye skader etter 11 år.
1996 600 m <sup>2</sup>	<b>Flostad bro (Aust-Agder):</b> Rep. av skader og 20 mm nytt slitedekke.	Ingen nye skader og minimal slitasje etter 11 år.
1997 1500 m <sup>2</sup>	<b>Baserud bro (E-18 Buskerud):</b> Rep. av skader og 20 mm nytt slitedekke (meget høy ÅDT).	Slitasje: ca. 1,5 mm/år. 3 små bomfelter løstnet.
1997 700 m <sup>2</sup>	<b>Alversund bro (Hordaland):</b> Rep. av skader og 20 mm nytt slitedekke. Hengebro m/store bevegelser.	Ingen nye skader og minimal slitasje etter 10 år.
2001 400 m <sup>2</sup>	<b>Krokfoss bro (Akershus):</b> Rep. av skader og 20 mm nytt slitedekke. Meget store arm.korr.skader.	Ingen nye skader og ubetydelig slitasje etter 6 år.

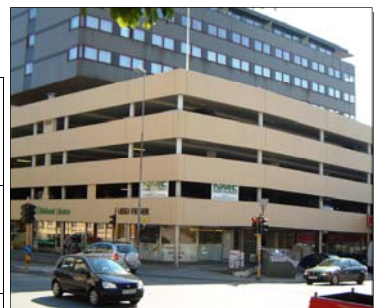
Etter inn- og utvendig rehabilitering av P-huset Parko, Kristiansand i 2003.

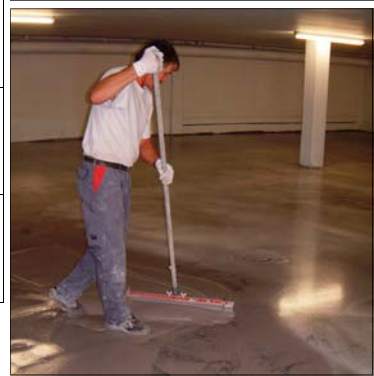
Utførelse av 5-10 mm belegg av høyfast betong på Vestre Torv P-hus, Kristiansand i 2004.
