# Joranger kyrkje

Bygd på 1620-talet

Henta frå "På kyrkjeferd i  
Sogn og Fjordane  
2. Sogn (utgitt år 2000)

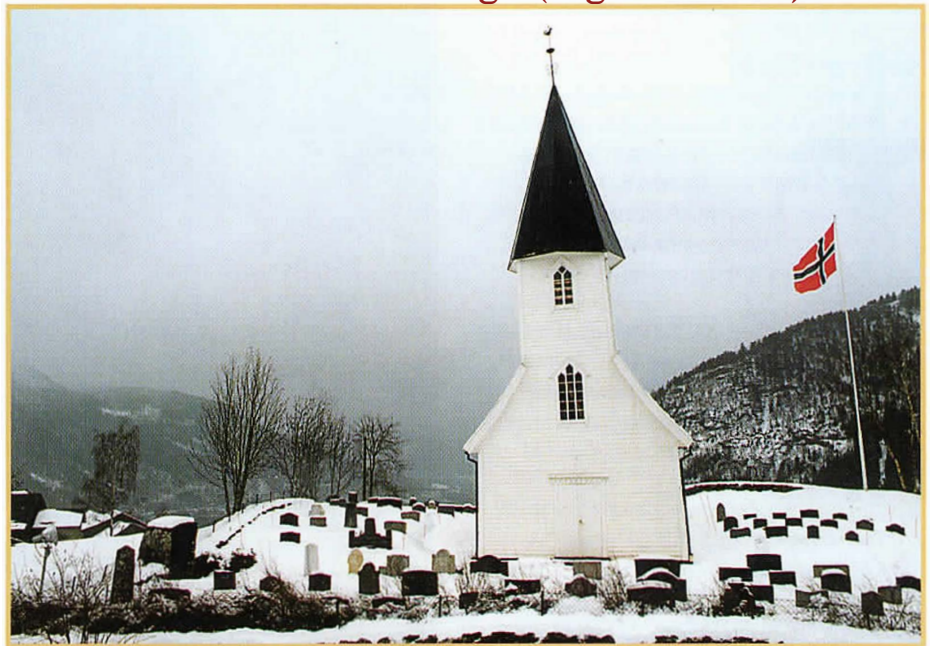
*Den rette alderen veit vi ikkje sikkert, men Joranger kyrkje er truleg frå 1620-talet. Tårnspiriet er åttekanta og heller stort i høve til kyrkjebygget. Her slaggar dei til gudsteneste 1. juledag.*

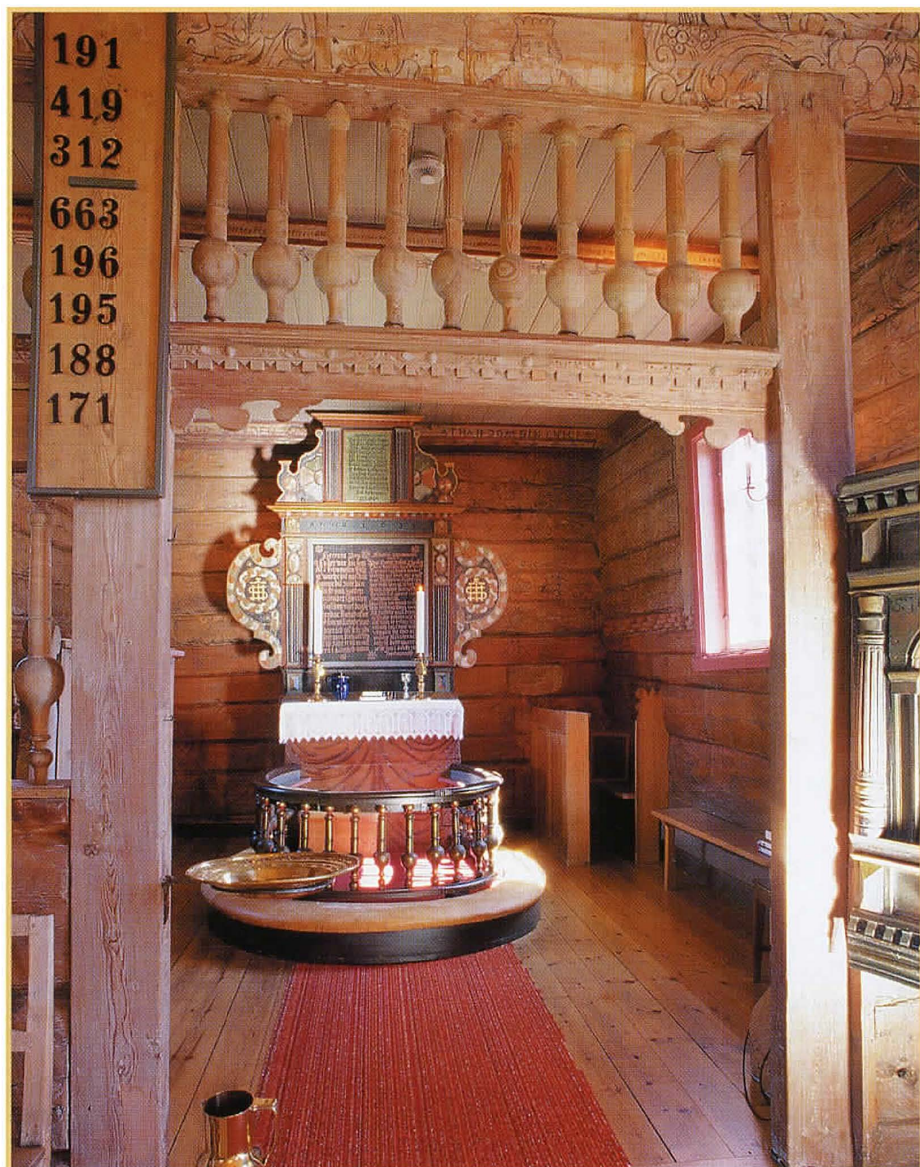
Altarringen er uwanleg liten, og er ein av fleire fine detaljar i koret. Altartavla er datert til rundt 1620. T.h. skimtar vi den gamle klokkekarstolen.

**Altartavla** frå ca. 1620 er ei katekismetavle, med pilasteroppbygging, stort toppstykke og store venger med Kristus monogram, kanskje laga av Christen snikkar. Målinga er datert til 1639. Teksten på tavla er t.v. Herrens bøn, t.h. nattverdorda, og øvst dåpsorda. Ei tid var eit måleri av den bedande Kristus sett inn i hovudfeltet. Altarbordet, truleg frå 1660, er av litt grovt trevirke, festa med trenaglar.

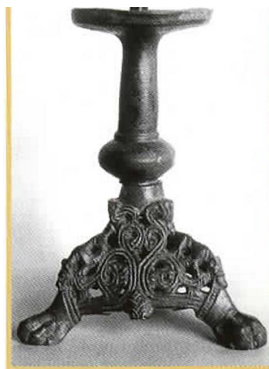
Museum) bronse, laga i Dinant, Frankrike. *Staken vart funnen under golvet i kyrkja. I kvart hjørne av det tresida fotstykket kryp eit firfisleliknande dyr med langt hovud og store auge nedover. Staken er elles dekorert med rankeverk.*
